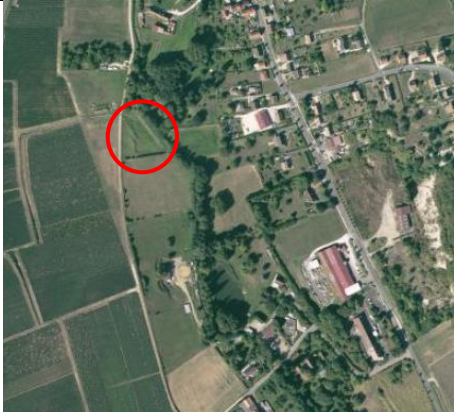
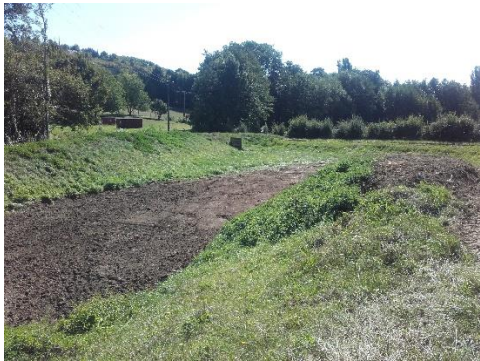
Description générale	
Commune	Villiers-St-Denis
Localisation	Chemin de Villiers à Rudenase
Date de visite	Juillet 2019
Existence administrative	Non connue
Type de bassin	Bassin de décantation
Nom du bassin	Bassin Bellevue
Clôtures	Non
Dimensionnement prévu	
Taux de maîtrise	Non connu
Volume utile	2000 m3
Débit de fuite	Non connu
Alimentation / Régulation du débit	
Amont 1	Caniveau Béton
Amont 2	Vignes
By Pass	Non
Surverse	Oui (vers Ru de Domptin)
Equipements de dépollution	
Equipements de dépollution	Aucun
Etat du bassin	
Etat général	Correct
Entretien du site	Correct
Niveau de colmatage	Faible
Etat des talus	Correct
Vue aérienne et photographies

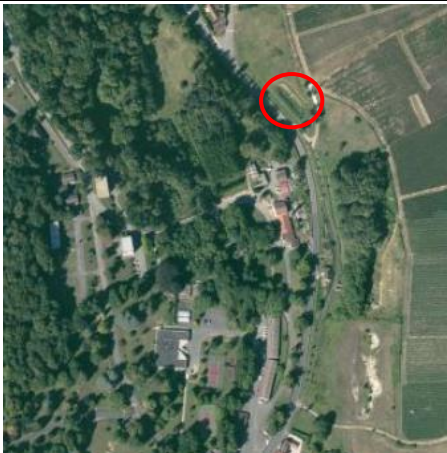
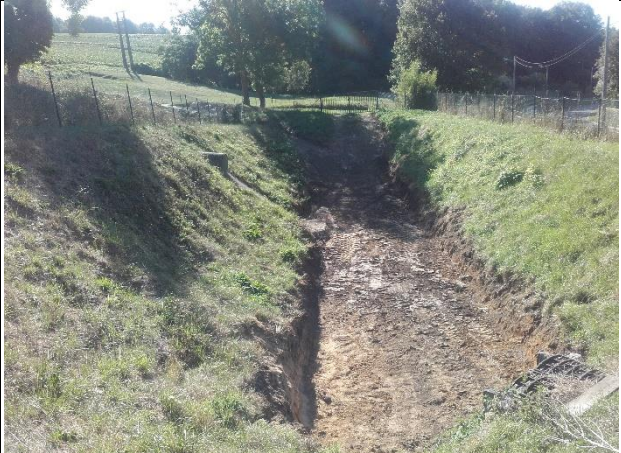
Description générale	
Commune	Villiers-St-Denis
Localisation	Intersection route de Domptin et Rue de la Louvière
Date de visite	Juillet 2019
Existence administrative	Non connue
Type de bassin	Bassin de décantation
Nom du bassin	Bassin Le Clos Marin
Clôtures	Oui
Dimensionnement prévu	
Taux de maîtrise	Non connu
Volume utile	Non connu
Débit de fuite	Non connu
Alimentation / Régulation du débit	
Amont 1	Vignes
By Pass	Non
Surverse	Oui
Equipements de dépollution	
Equipements de dépollution	Aucun
Etat du bassin	
Etat général	Correct
Entretien du site	Correct
Niveau de colmatage	Faible
Etat des talus	Correct
Vue aérienne et photographies

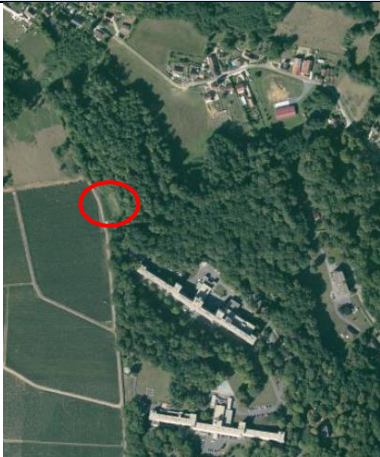
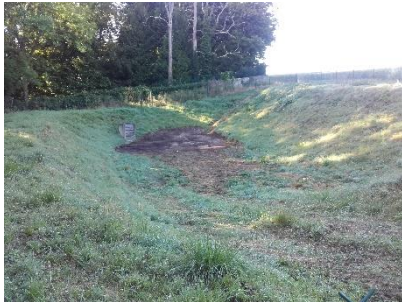
Description générale	
Commune	Villiers-St-Denis
Localisation	Chemin rural du Château d'eau
Date de visite	Juillet 2019
Existence administrative	Non connue
Type de bassin	Bassin de décantation
Nom du bassin	Bassin Le Clos Ternel
Clôtures	Oui
Dimensionnement prévu	
Taux de maîtrise	Non connu
Volume utile	Non connu
Débit de fuite	Non connu
Alimentation / Régulation du débit	
Amont 1	Vignes
By Pass	Non
Surverse	Oui
Equipements de dépollution	
Equipements de dépollution	Aucun
Etat du bassin	
Etat général	Correct
Entretien du site	Correct
Niveau de colmatage	Faible
Etat des talus	Correct
Vue aérienne et photographies

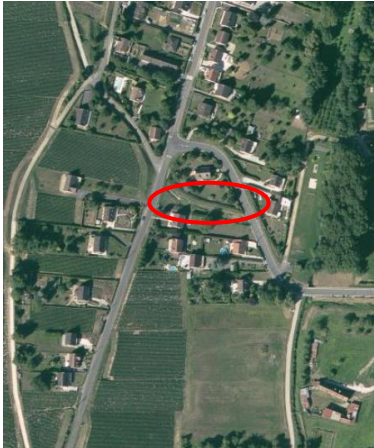
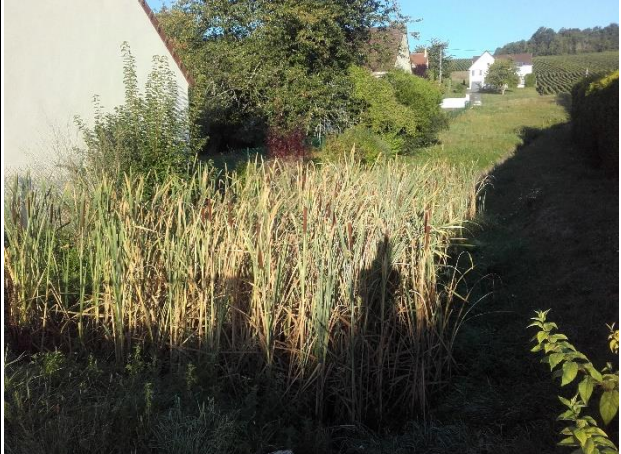
Description générale	
Commune	Villiers-St-Denis
Localisation	Rue de la Cressonnière
Date de visite	Juillet 2019
Existence administrative	Non connue
Type de bassin	Bassin de décantation/Infiltration
Nom du bassin	Bassin Cressonnière
Clôtures	Oui
Dimensionnement prévu	
Taux de maîtrise	Non connu
Volume utile	Non connu
Débit de fuite	Non connu
Alimentation / Régulation du débit	
Amont 1	Bassin Sablons (Vignes)
Amont 2	Avaloirs
By Pass	Non
Surverse	Oui (vers Ru de Domptin)
Equipements de dépollution	
Equipements de dépollution	Aucun
Etat du bassin	
Etat général	Correct
Entretien du site	Correct
Niveau de colmatage	Correct
Etat des talus	Correct
Vue aérienne et photographies

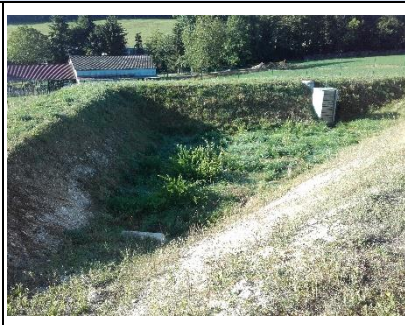
Description générale	
Commune	Villiers-St-Denis
Localisation	Chemin rural du Jonc
Date de visite	Juillet 2019
Existence administrative	Non connue
Type de bassin	Bassin de décantation + Bassin d'Infiltration
Nom du bassin	Bassin Guilloterie
Clôtures	Oui
Dimensionnement prévu	
Taux de maîtrise	Non connu
Volume utile	600 m3
Débit de fuite	Non connu
Alimentation / Régulation du débit	
Amont 1	Vignes
By Pass	Non
Surverse	Non
Equipements de dépollution	
Equipements de dépollution	Aucun
Etat du bassin	
Etat général	Correct
Entretien du site	Correct
Niveau de colmatage	Correct
Etat des talus	Excellent
Vue aérienne et photographies
